## BERICHT

### Erfolgskontrolle (Monitoring) für Maßnahmen zur Herstellung der Durchgängigkeit (Schlitzpass mit durchströmten Wänden) in der Brookwetterung

Datum: Dezember 2011  
Auftraggeber: Freie und Hansestadt Hamburg  
Bezirksamt Hamburg-Bergedorf  
Dezernat für Wirtschaft, Bauen und Umwelt  
Management des öffentlichen Raumes  
Ansprechpartner: Herr Wehling

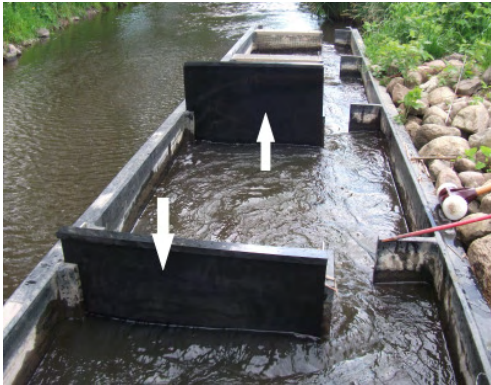
Die Messungen wurden mit durchlässiger Wand (wdS) und mit undurchlässiger Wand (wuS) durchgeführt und die Werte gegenübergestellt.

**Abb. 2: Versuchsaufbau undurchlässige Stauwand [GÜTLING 2011]**

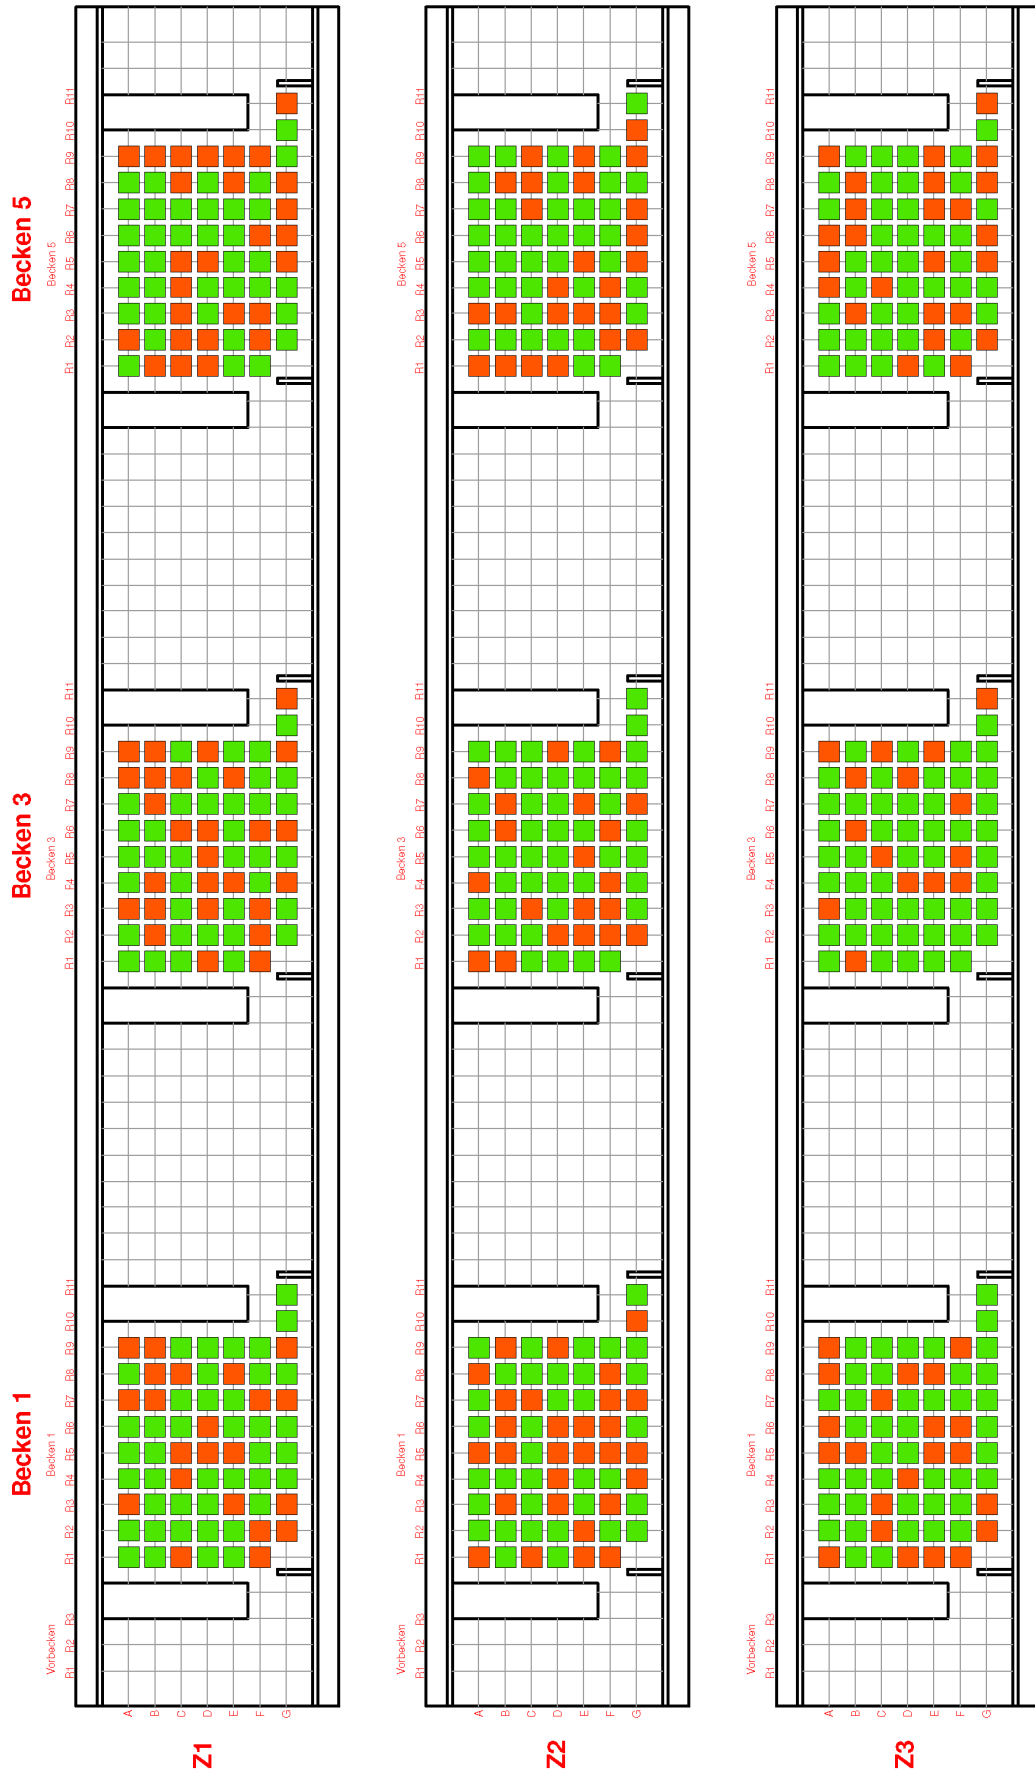
Abb. 4: Positive (grün) und negative (rot) Richtungsänderungen der Strömung beim aquaLEB-Pass im Vergleich zur undurchlässigen Wand

Die Grafiken und die tabellarischen Vergleiche zeigen eine Vergleichmäßigung der Strömung und eine Abnahme der Beckenturbulenz. Durch die Sekundär(Sicker-)strömung aus den Wänden wirkt eine zusätzliche Kraft in die Hauptfließrichtung, die die sich rotierenden Wasserbewegungen aufnimmt und in x-Richtung ablenkt.

In den Schlitzen (Leitströmungszone) reduziert sich die Fließgeschwindigkeit, da der Durchfluss auf gesamter Breite stattfindet und eine geringere Menge durch den Schlitz fließt.

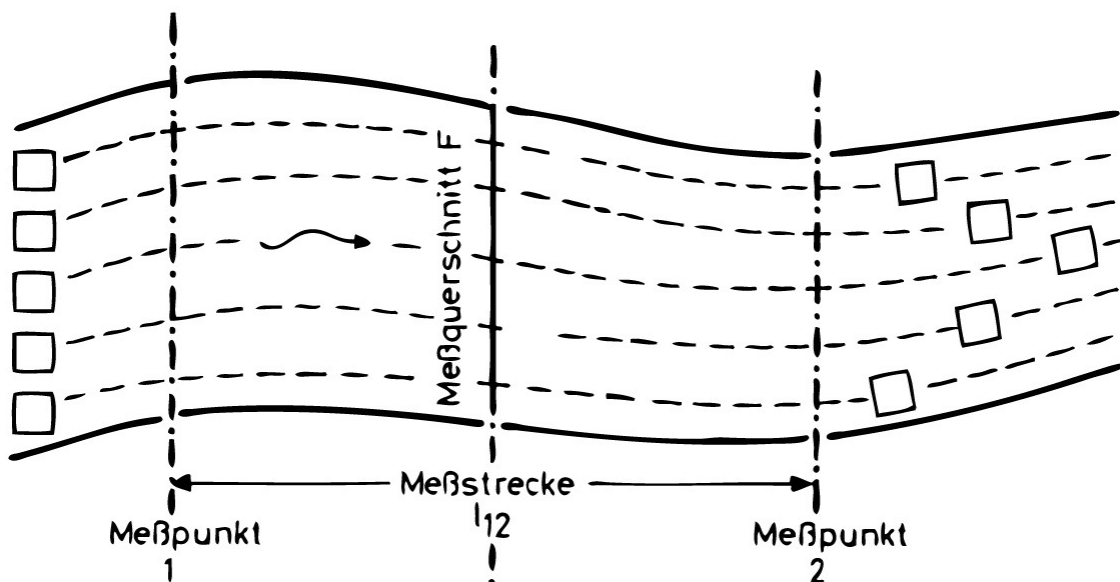
Die Messung wurde mit Kunststoffkugeln einmal bei durchlässiger Stauwand und einmal bei undurchlässiger Stauwand durchgeführt und per Kamera aufgezeichnet.

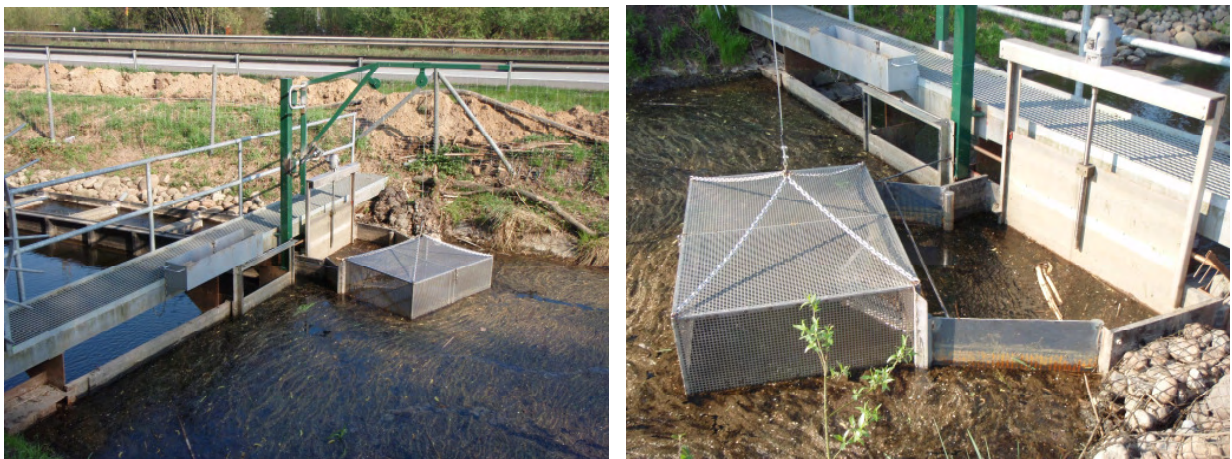
**Abb. 6: Kontrollreuse am aquaLEB-Pass an der Stauanlage Rehwinkel (Neue Brookwetterung)  
[aus: LIMNOBIOS 2011]**

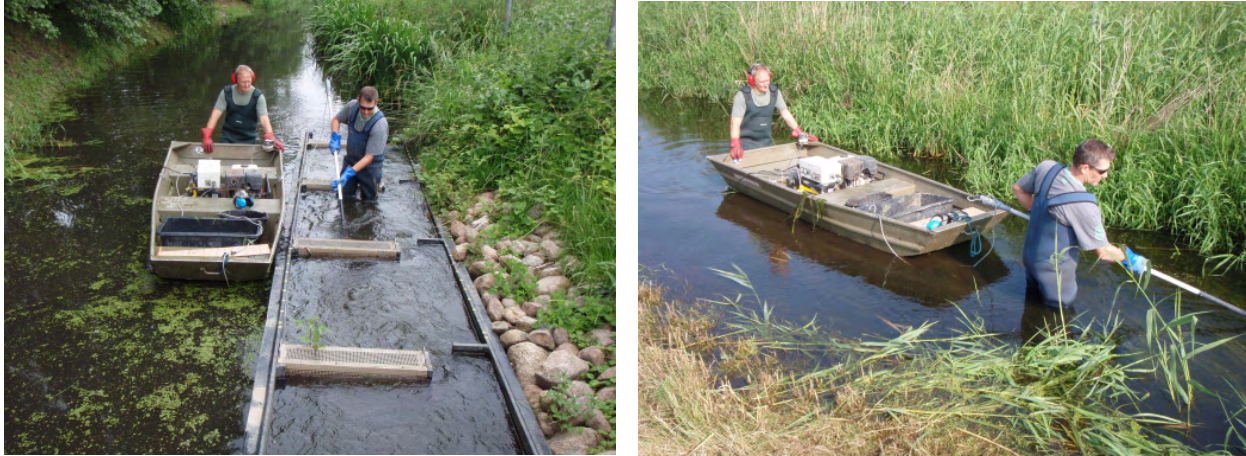
**Abb. 7: Elektrofischung in der Neuen Brookwetterung unterhalb des Rehwinkel-Wehres und im aquaLEB-Pass**

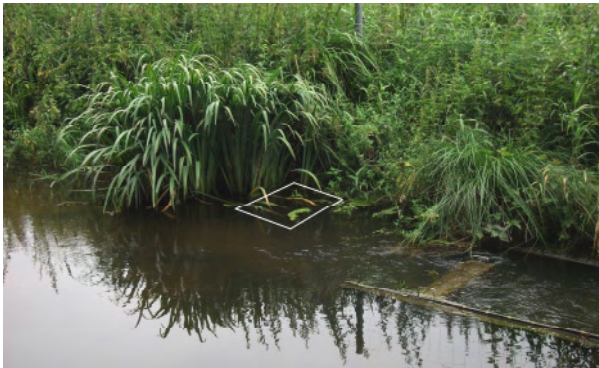
Des Weiteren wurde untersucht, ob Organismen in den aquaLEB-Pass aufsteigen können. Hierzu wurden im Unterwasser an 4 aufeinanderfolgenden Tagen Lebewesen entnommen und mit dem Farbstoff Neutralrot eingefärbt. Der Farbstoff ist ungiftig und wird innerhalb von ca. 7 Tagen im Körper abgebaut. Die Organismen (Amphipoda und Isopoda) wurden anschließend am Böschungsfuß unterhalb des aquaLEB-Passes ausgesetzt.

**Abb. 13:**  
Aussetzpunkt der markierten Organismen im Unterlauf [GÜTLING 2011]

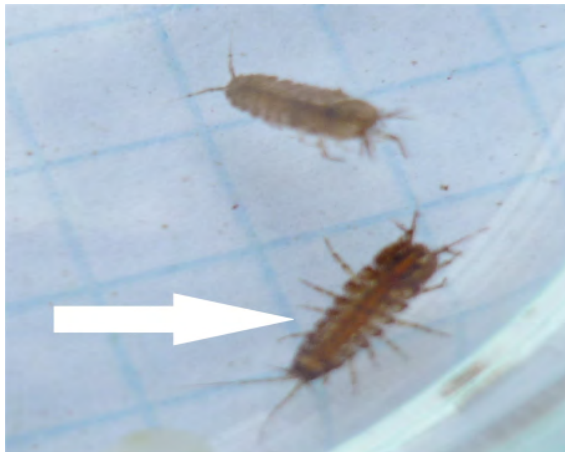
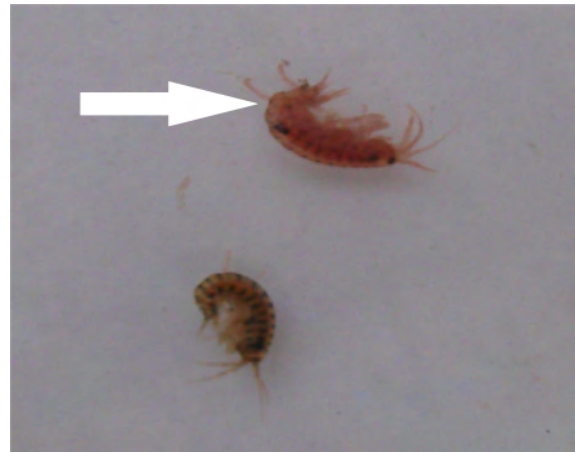
Durch Abkessern der Bauwerkssohle am jeweils nachfolgenden Tag und das bei der hohen Anzahl von Individuen schwere Auffinden von 6 eingefärbten Isopoden konnte der Nachweis erbracht werden, dass eine Aufwärtswanderung stattfindet und die Besiedelung nicht nur von oben durch Verdrift erfolgt.

**Abb. 14:**  
links Isopoda, rechts Amphipoda; markierte Lebewesen mit Pfeil gekennzeichnet [GÜTLING 2011]
